Instituto Politécnico de Tomar

Conservação Preventiva do acervo do Palácio Nacional da Pena

Relatório de Estágio

Relatório de Estágio apresentado ao
Instituto Politécnico de Tomar
para cumprimento dos requisitos
necessários à obtenção do grau de
Mestre em Conservação e Restauro

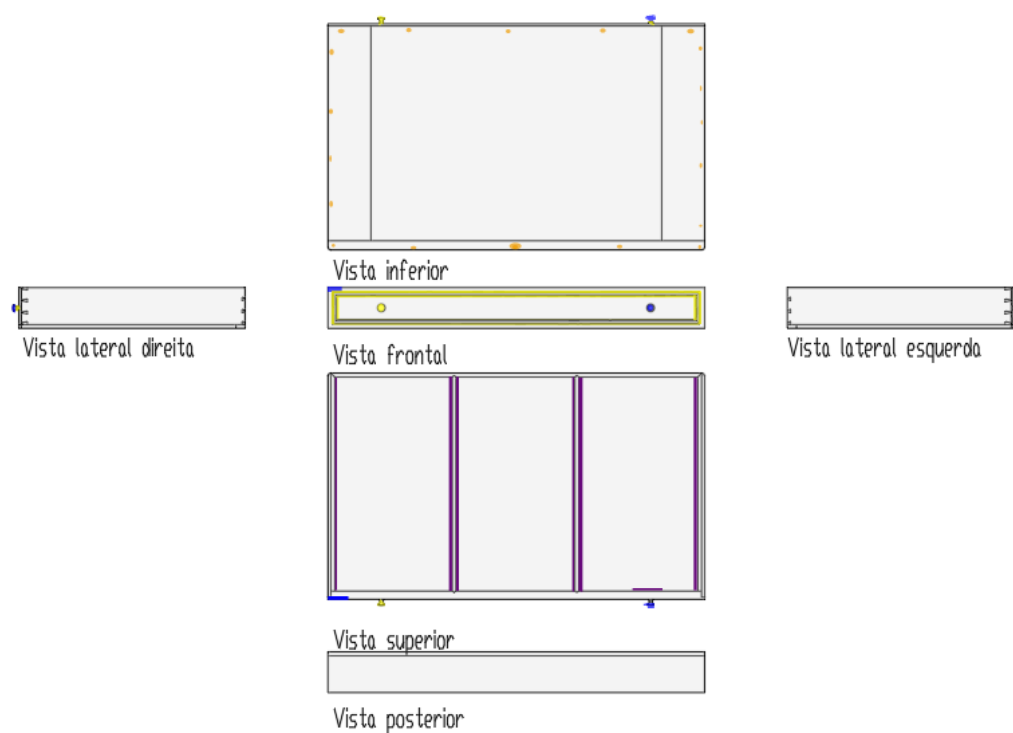
Figura 244: Mapeamento dos danos presentes na primeira gaveta.

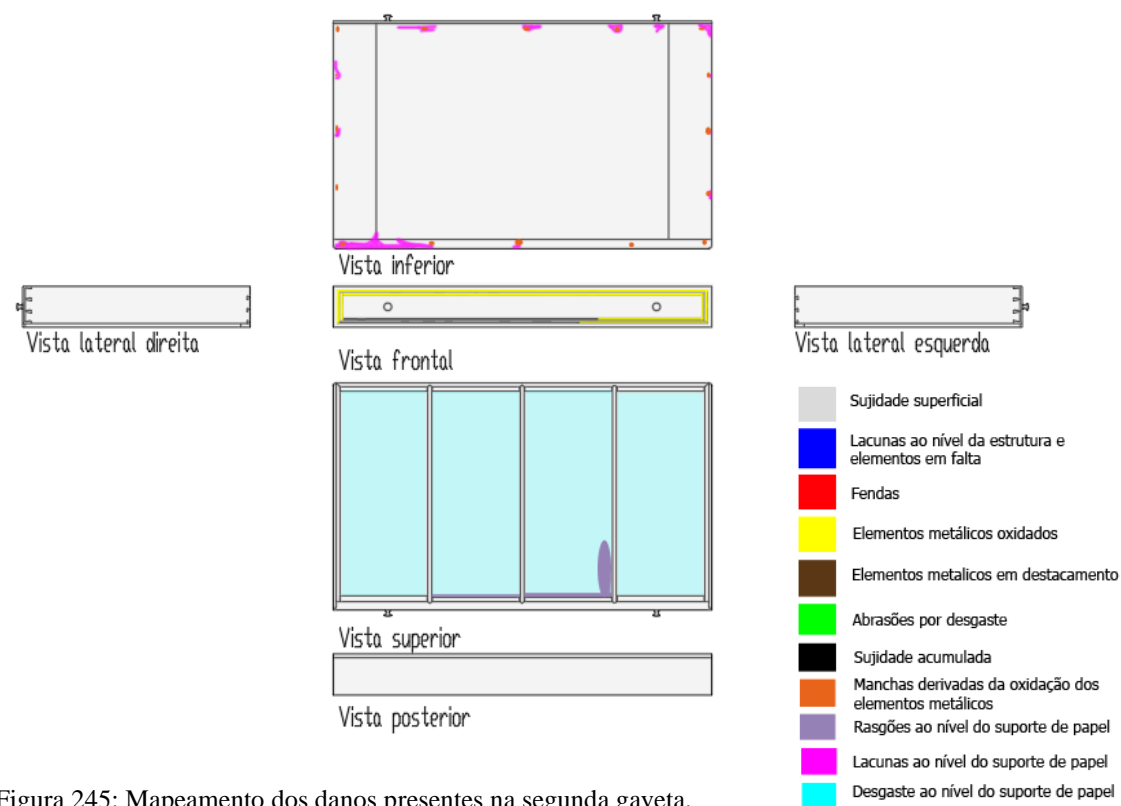
Figura 245: Mapeamento dos danos presentes na segunda gaveta.

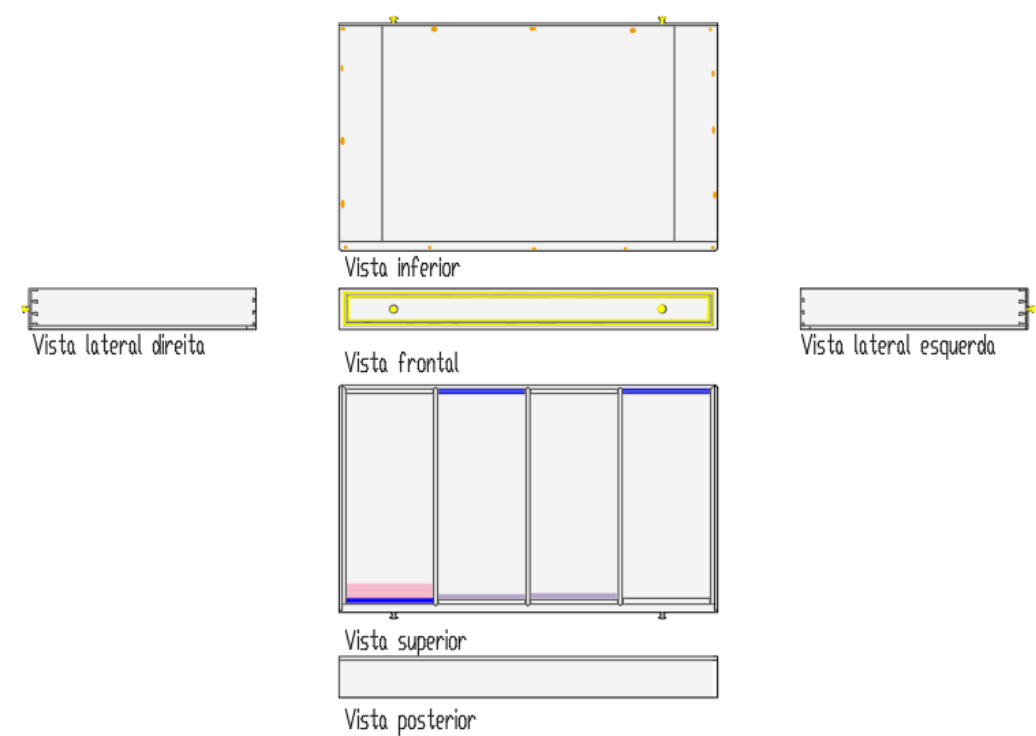
Figura 246: Mapeamento dos danos presentes na terceira gaveta.

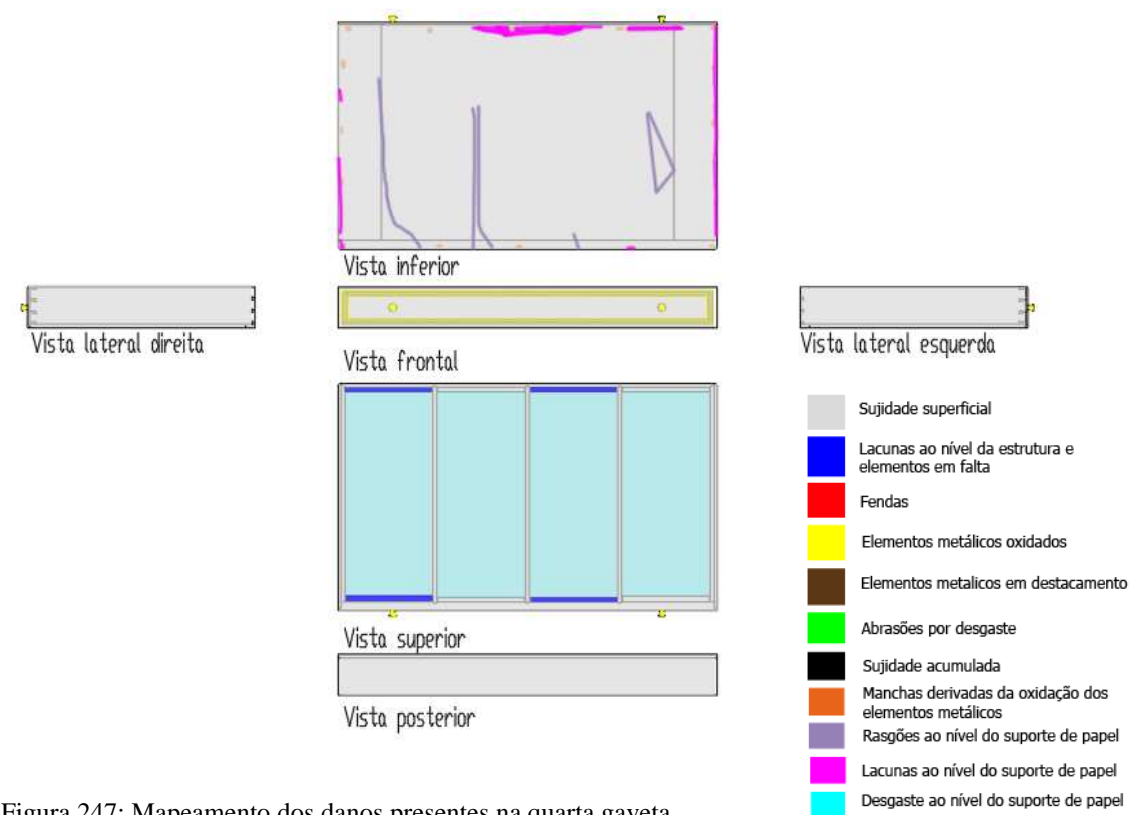
Figura 247: Mapeamento dos danos presentes na quarta gaveta.

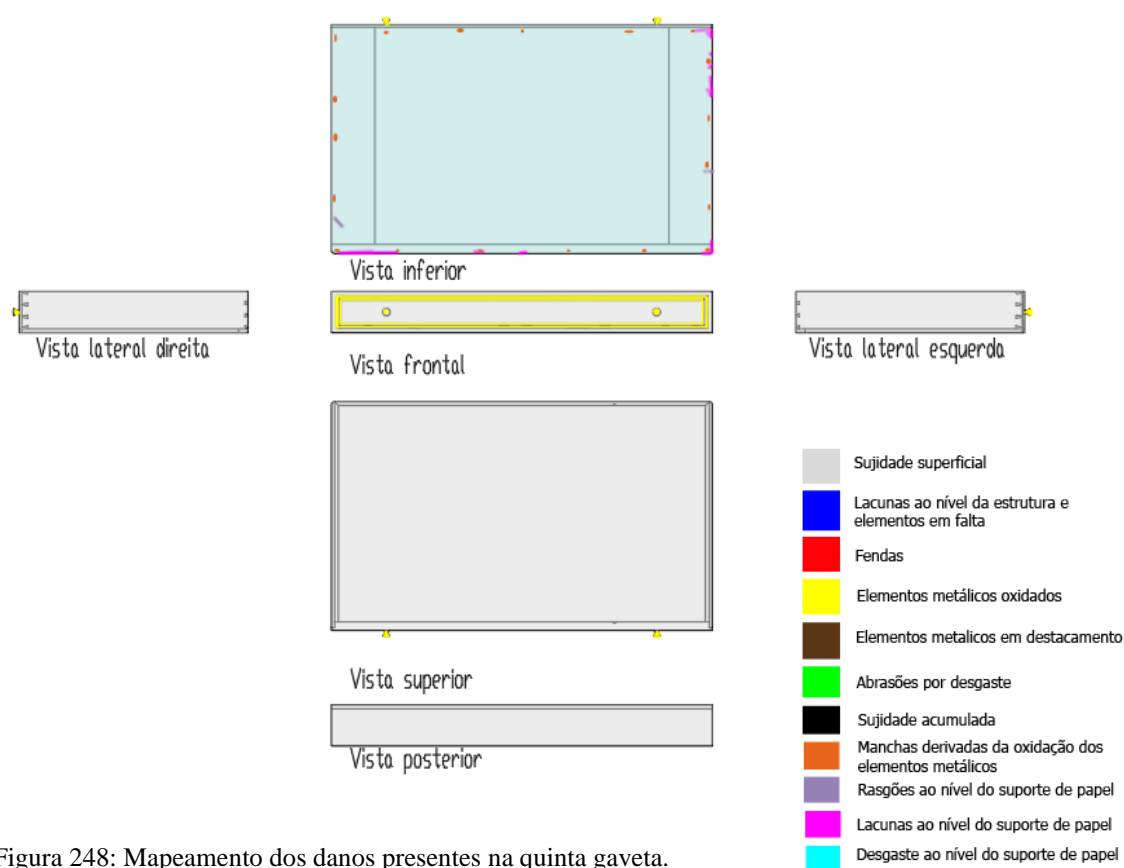
Figura 248: Mapeamento dos danos presentes na quinta gaveta.

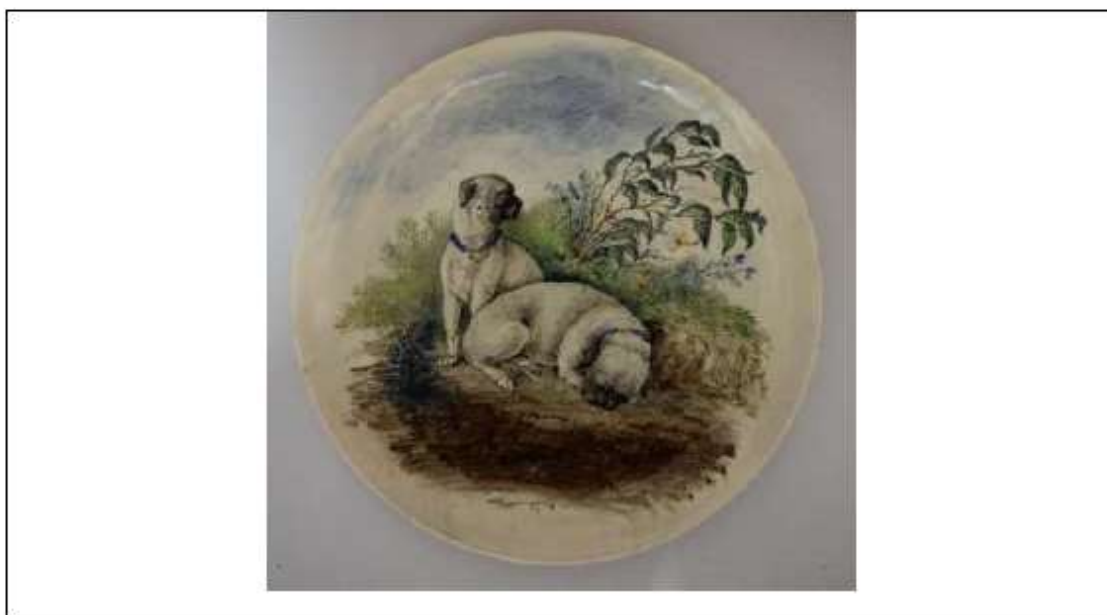
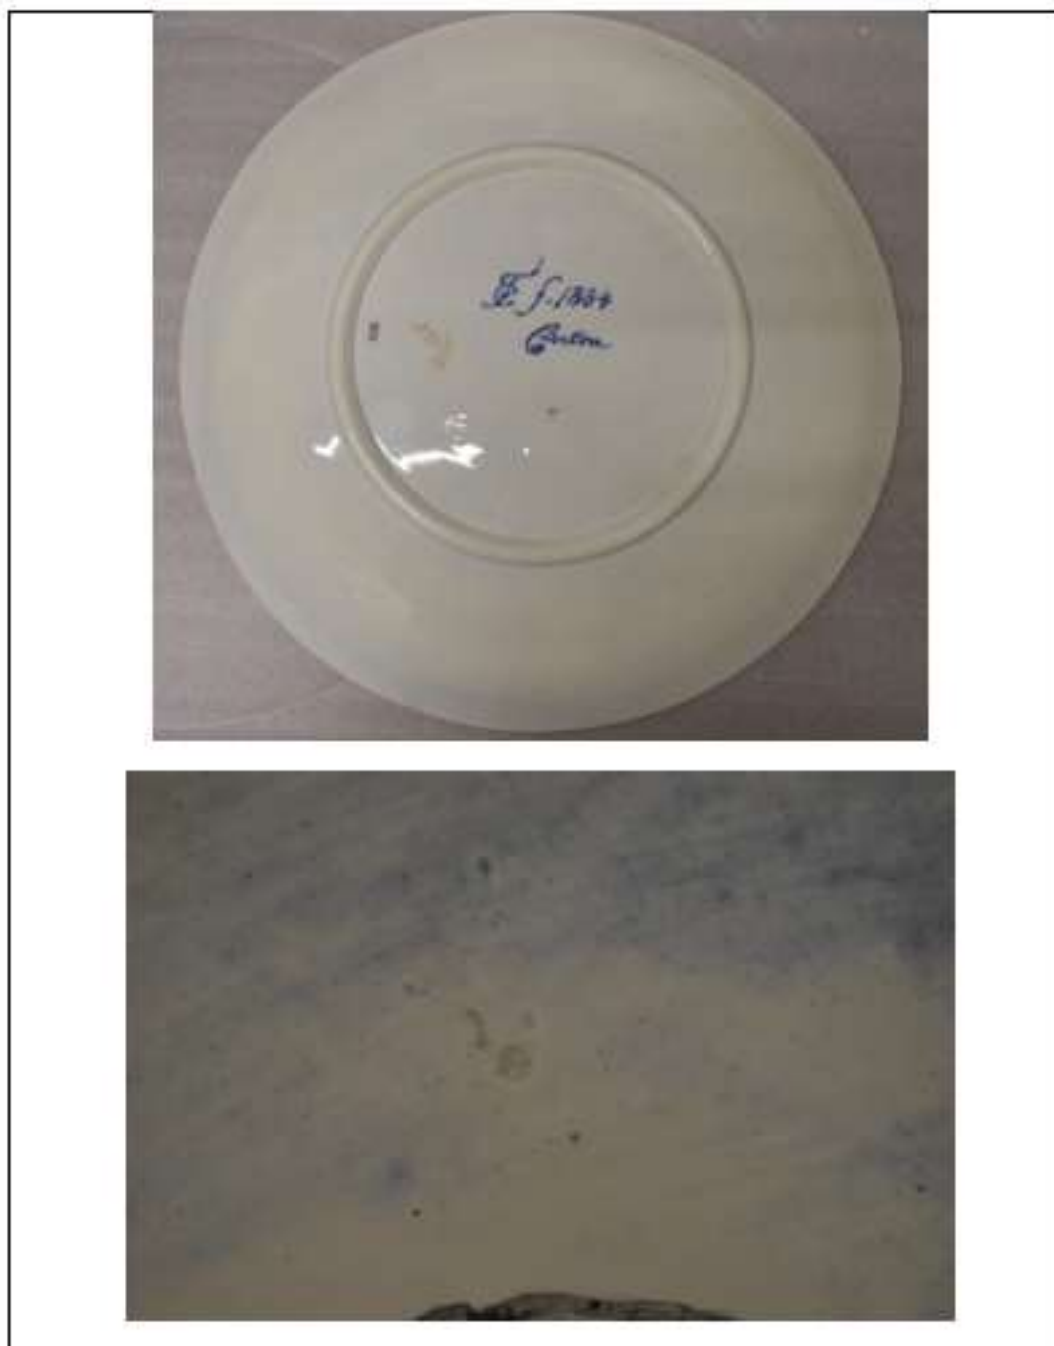
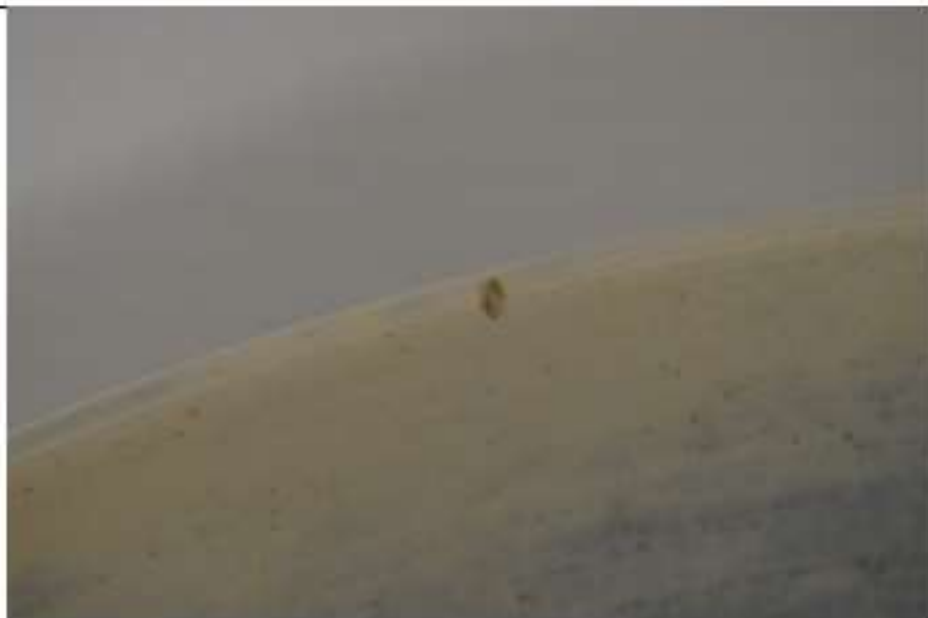
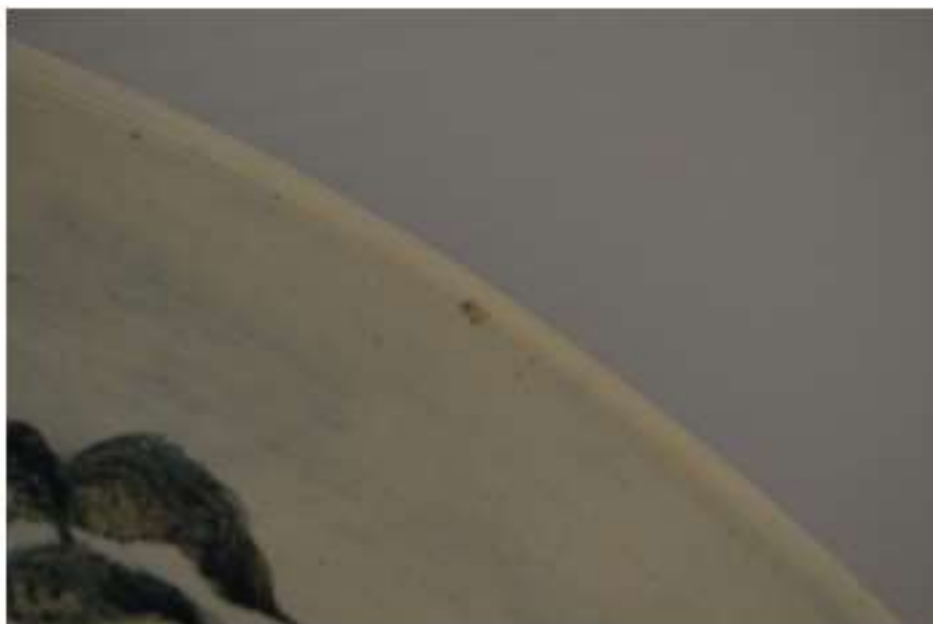
Estado de conservação	Muito bom	X	Bom		Razoável		Deficiente		Mau	
Observações ao estado de conservação	Presença de abrasões/riscos pontuais na frente e no verso do prato. Marcas de material de enforma no verso. Desgaste/abrasão da base, fissura e presença de vestígios de adesivos no verso. Presença de esbeicha delas (6).

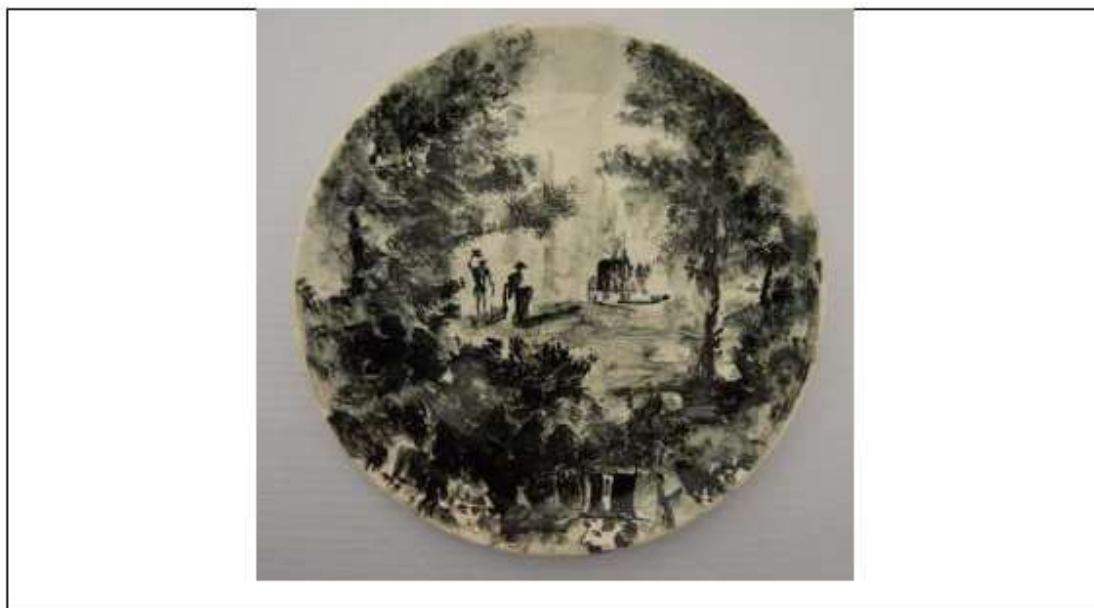
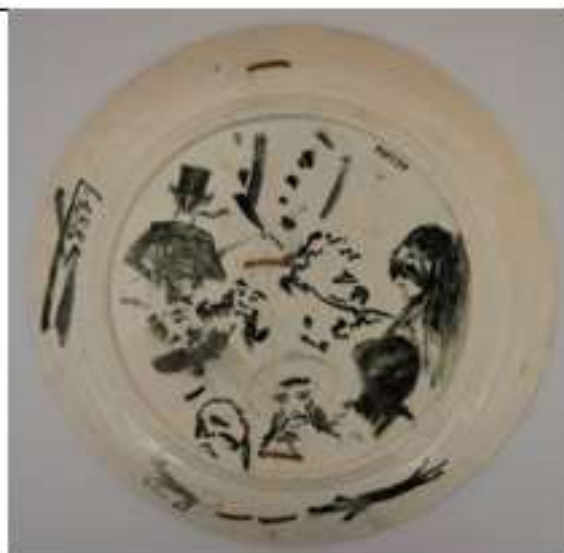
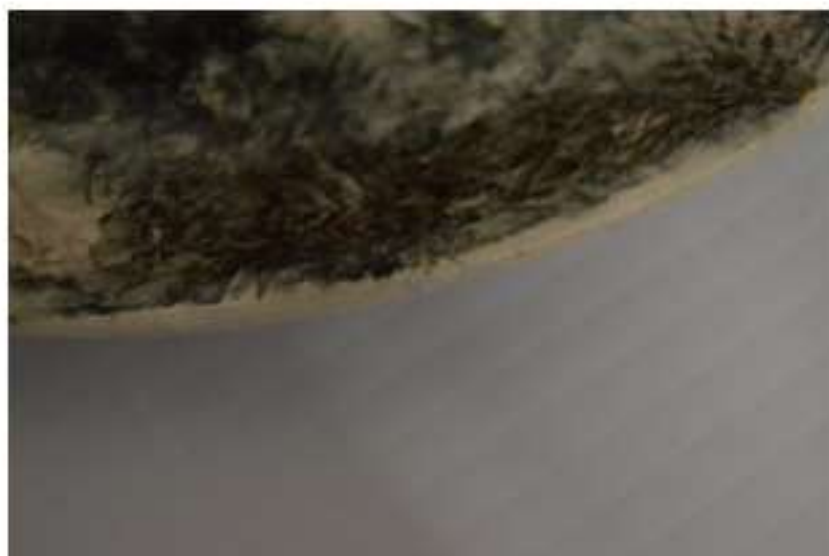
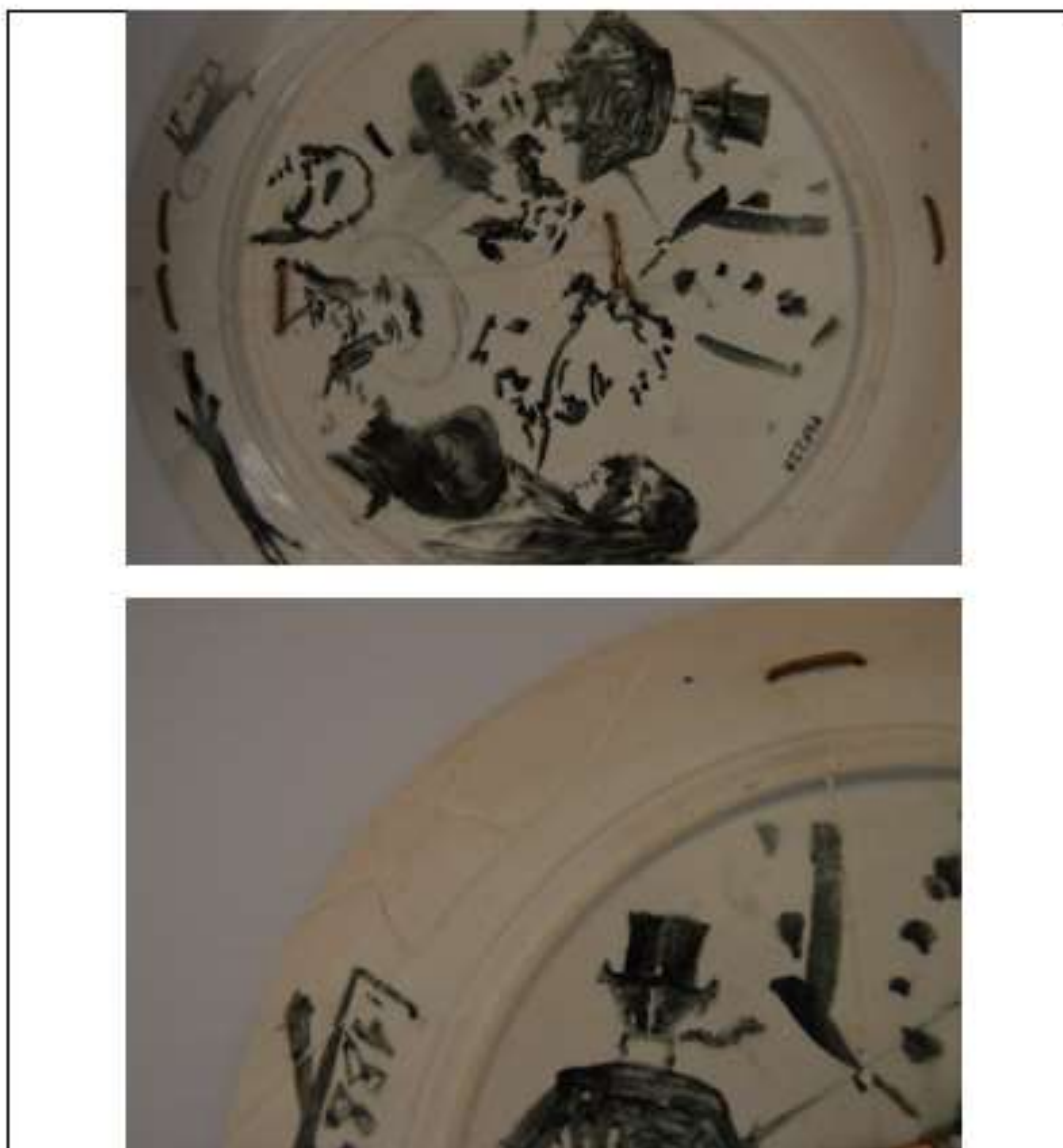
Estado de conservação	Muito bom	Bom	X	Razoável	Deficiente	Mau
Observações ao estado de conservação	<p>Presença de craquelê.</p> <p>Restauro recente, colagens, repintes e, desgastes pontuais, visíveis na frente e no verso.</p> <p>No verso, presença de 5 gatos, de um restauro antigo, manchas várias e desgaste pontual.</p>

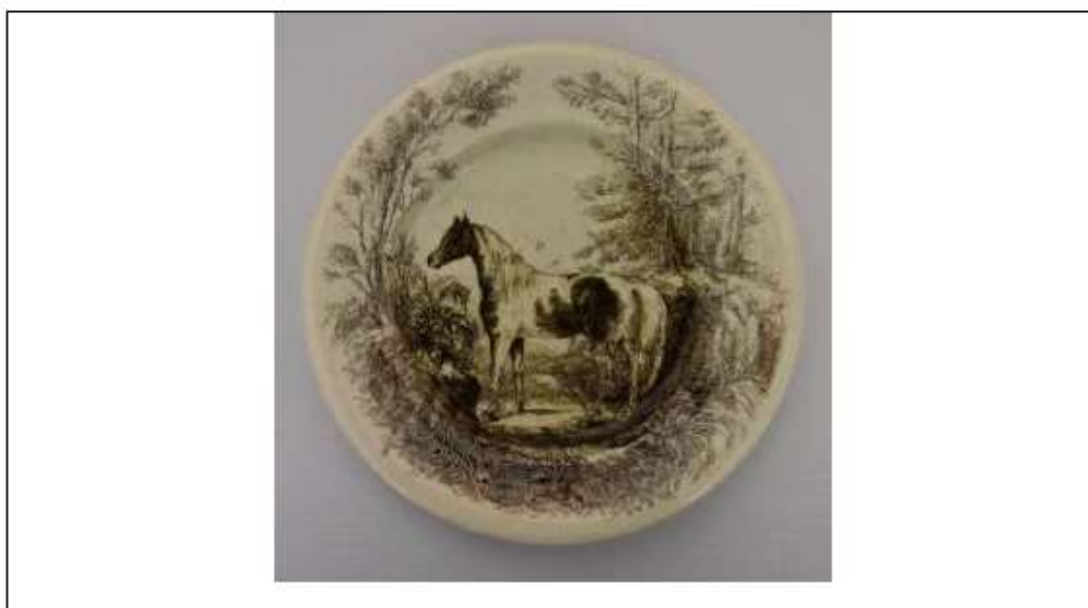
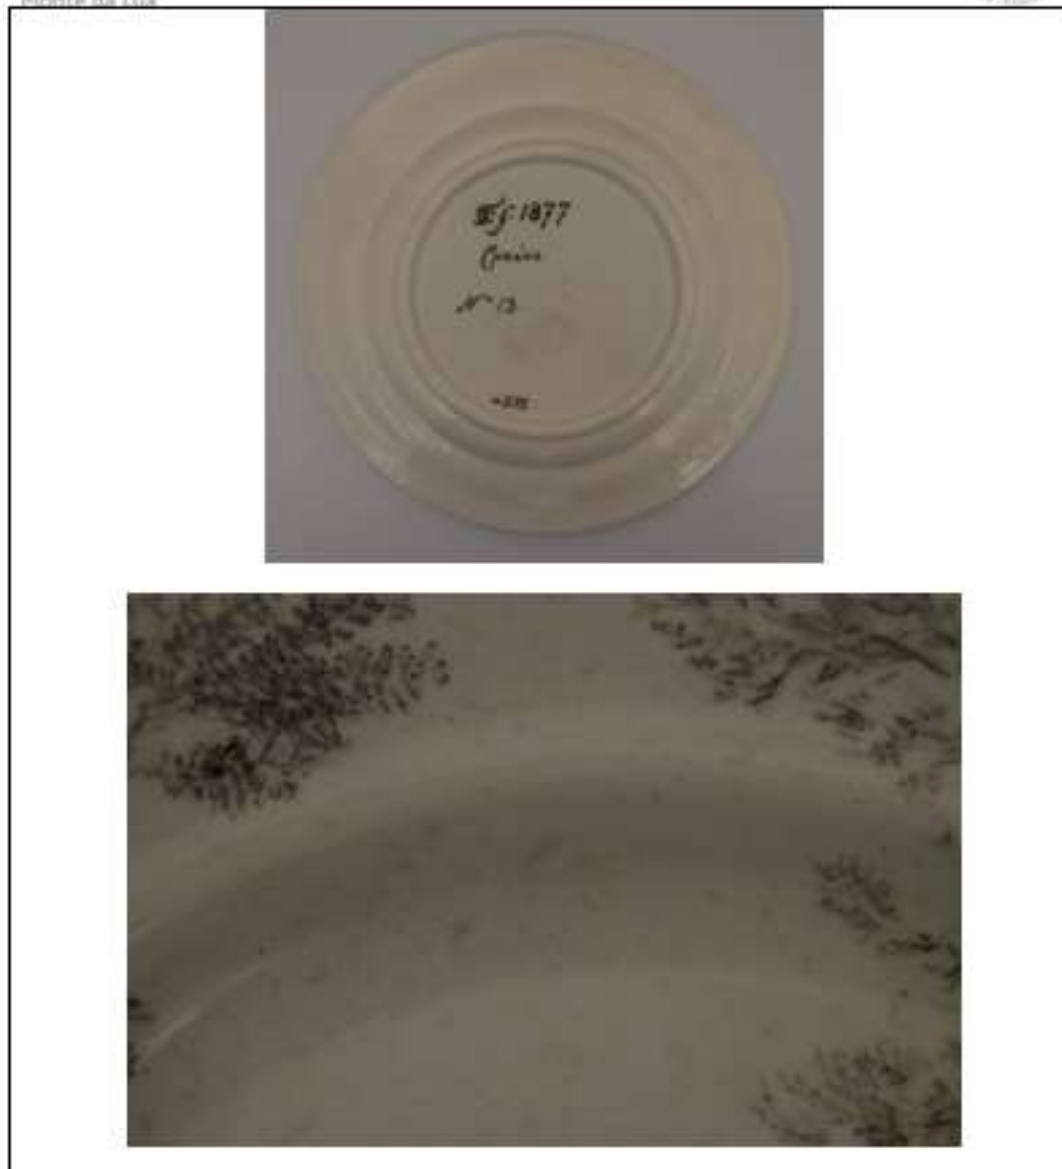
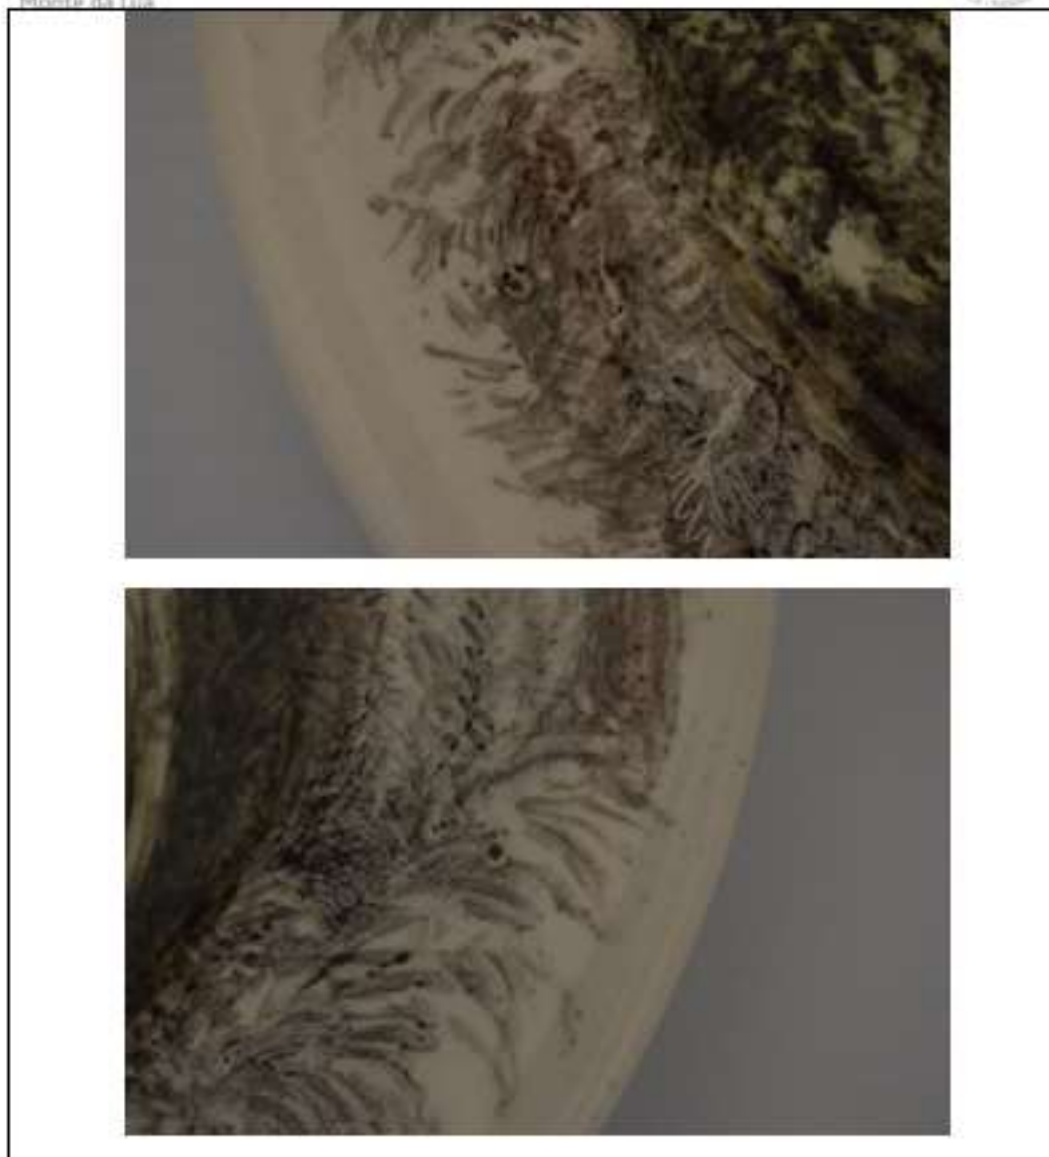
Estado de conservação	Muito bom	X	Bom	Razoável	Deficiente	Mau
Observações ao estado de conservação	<p>Presença de craquelê. Marcas de material de enforma e, desgaste pontual, na frente e no verso. Na frente, alterações da cor na zona central do prato, presença de alguns repintes e desgaste pontual. No verso, manchas de sujidade e, macha amarelada e outra acastanhada.</p>

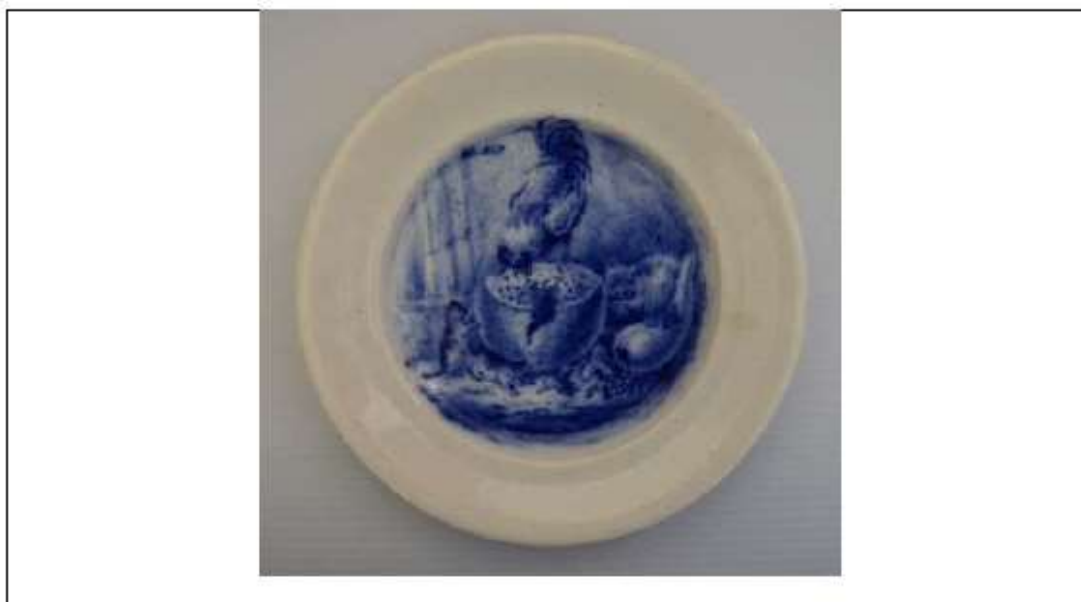
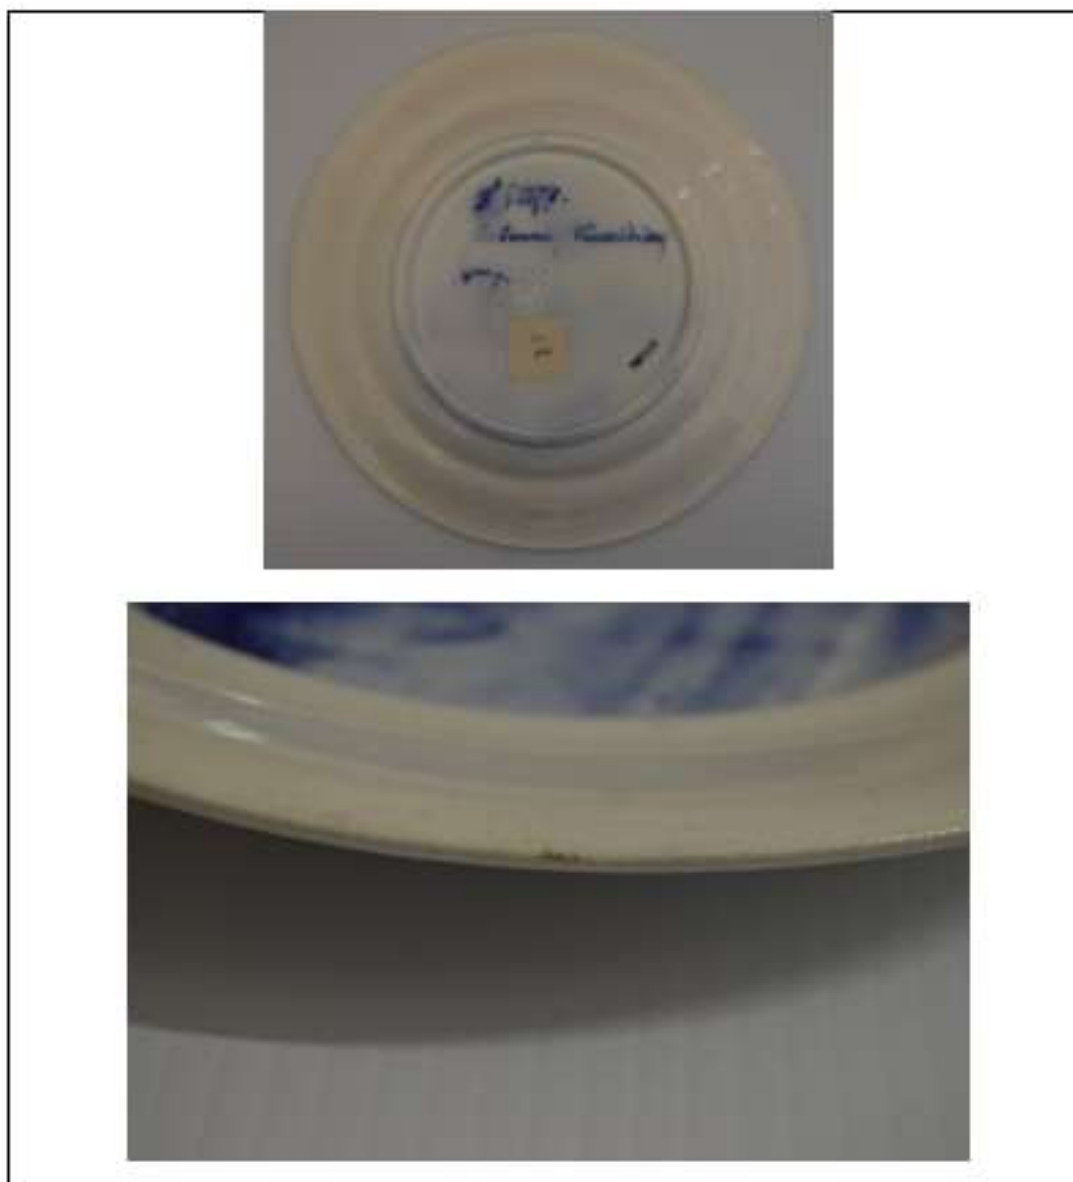
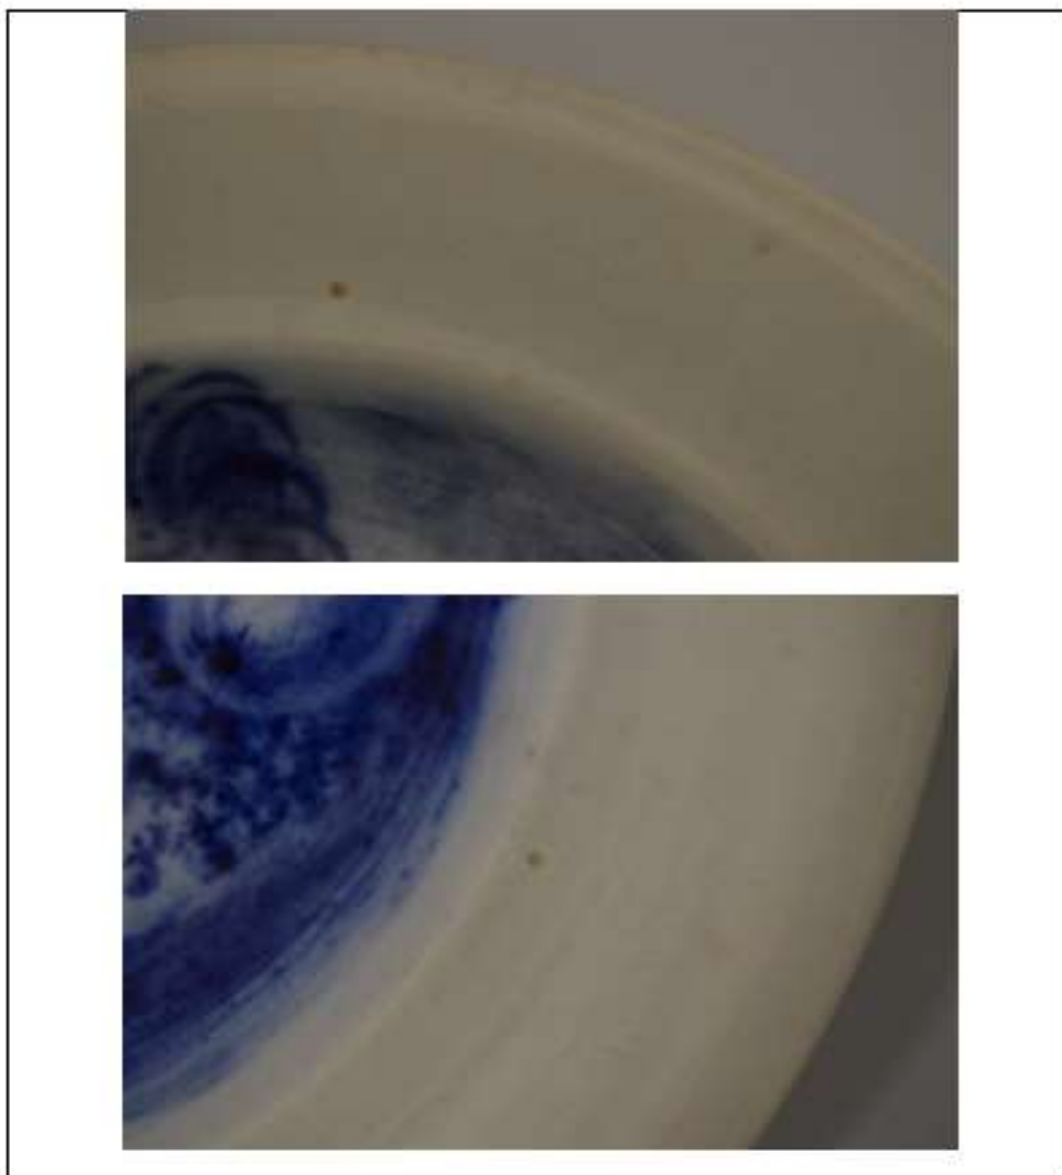
Estado de conservação	Muito bom	X	Bom		Razoável		Deficiente		Mau	
Observações ao estado de conservação	<p>Presença de craquelê.</p> <p>Marcas de material de enfora, na frente e no verso.</p> <p>Na frente, desgaste pontual, mancha de cor amarelada e outras pontuais e, esbeaçadela visível na zona superior esquerda.</p> <p>No verso, manchas pontuais.</p>

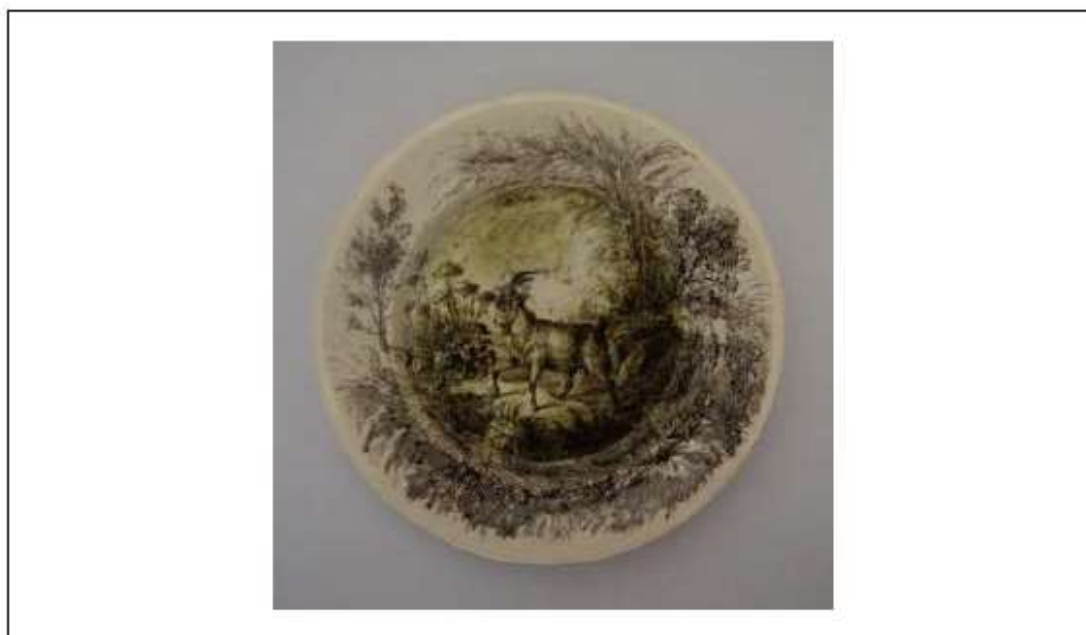
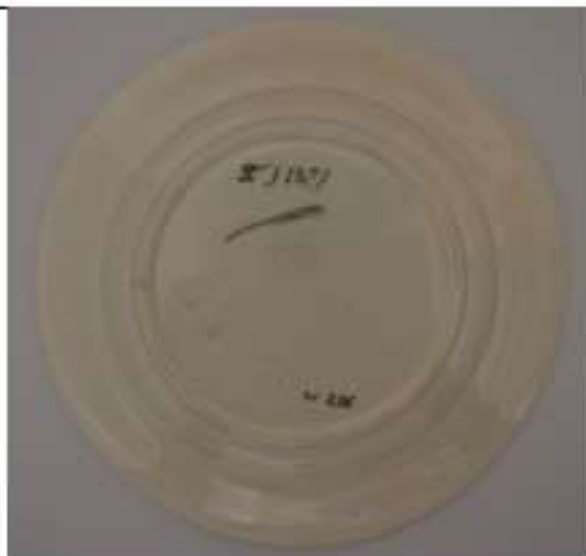
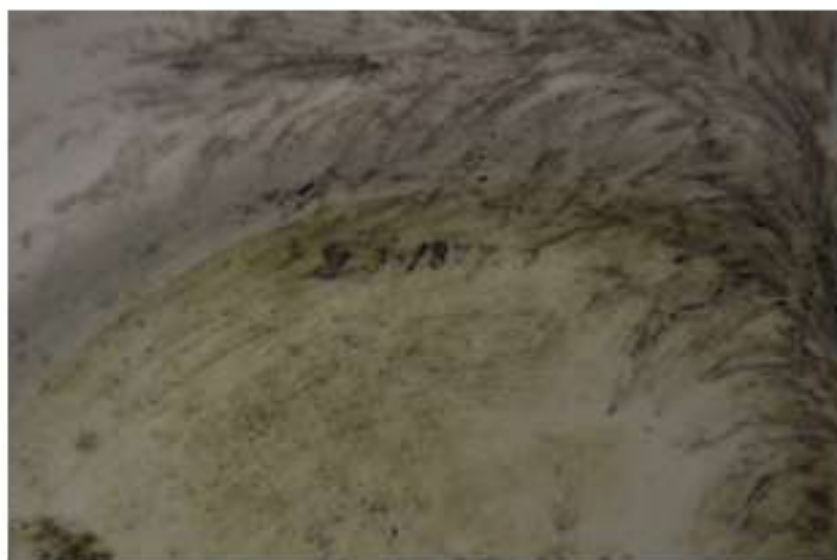
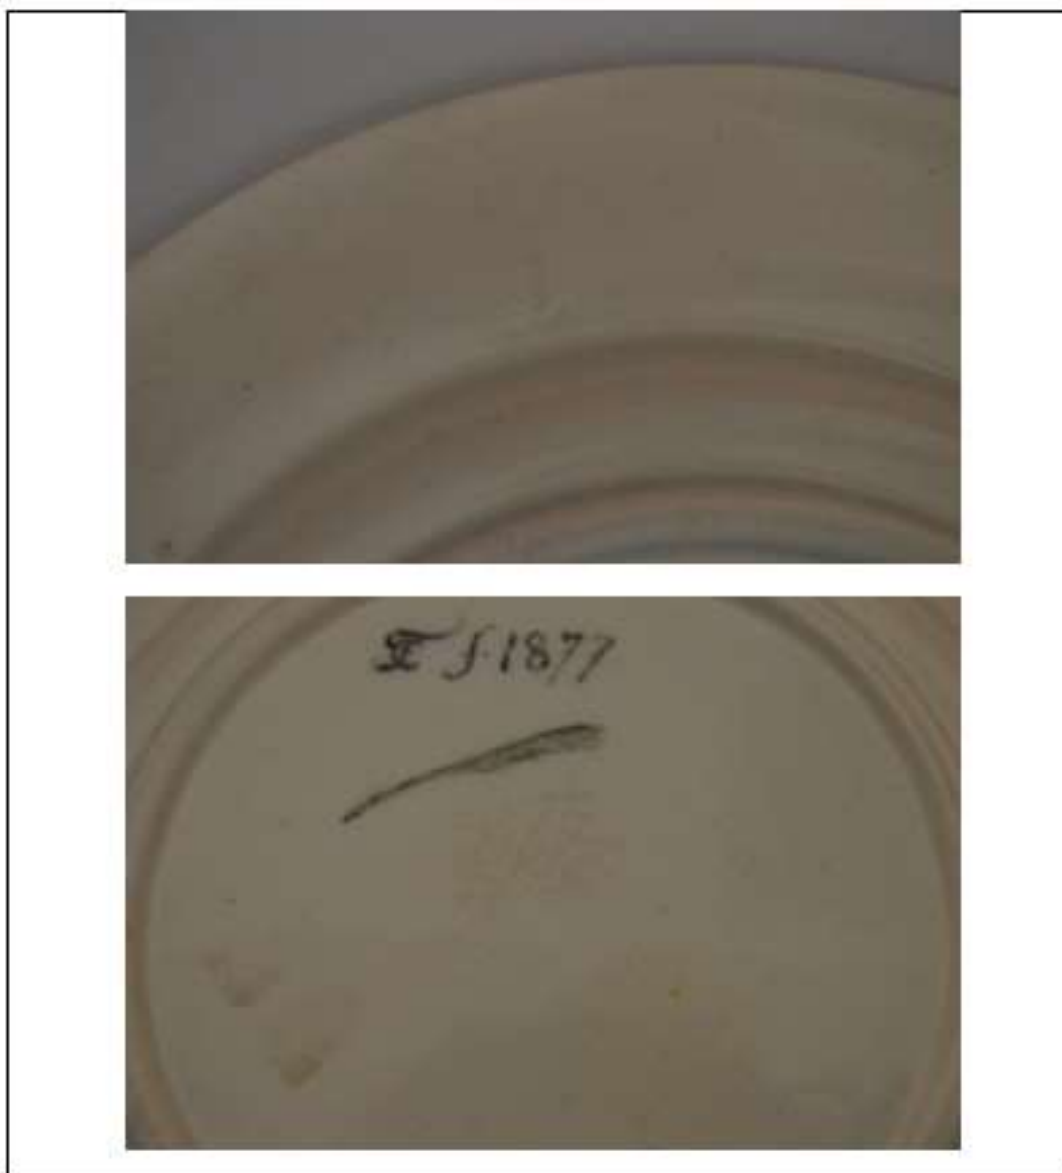
Estado de conservação	Muito bom	X	Bom		Razoável		Deficiente		Mau	
Observações ao estado de conservação	<p>Presença de craquelê. Marcas de material de enforma, na frente e no verso. Na frente, alterações da cor na zona central do prato e repintes pontuais. No verso, presença de manchas e, vestígios de adesivos.</p>

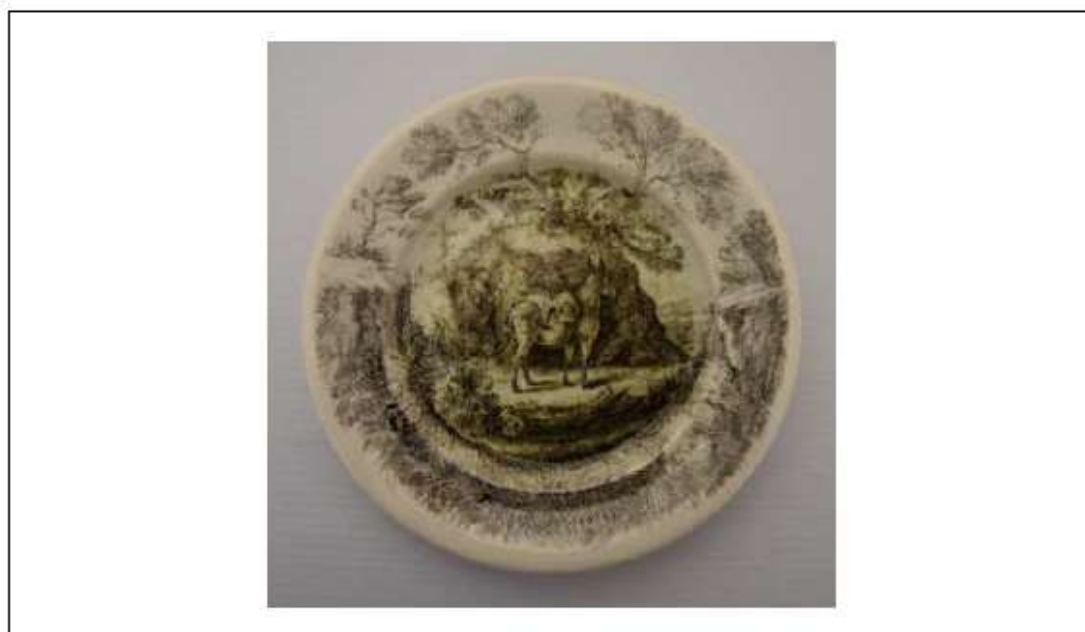
Estado de conservação	Muito bom	X	Bom		Razoável		Deficiente		Mau	
Observações ao estado de conservação	Presença de craquelê. Marcas de material de enforma, na frente e no verso. Na frente, alterações da cor na zona central do prato. No verso, presença de picado.
